Hinweise für die Identifizierung der betroffenen UNILIFT AP50B

Hinweise für die Identifizierung der betroffenen MULTILIFT MSS

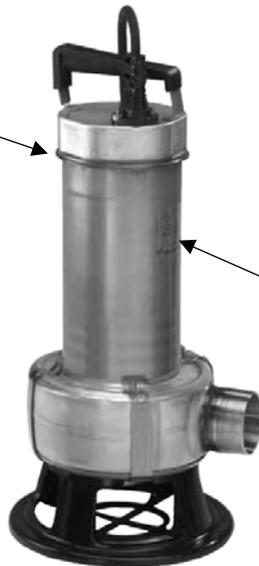
1. Vergewissern Sie sich, dass die Pumpe wie auf dem Bild aussieht:

Das Produkt sollte so aussehen.

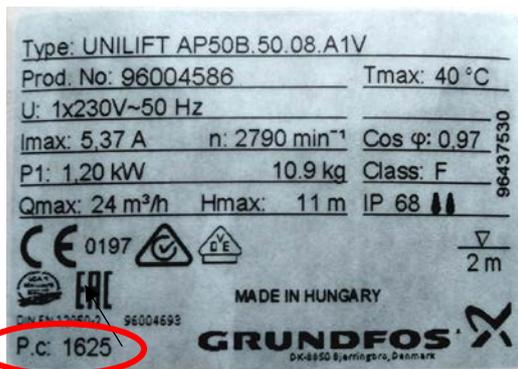
Das Typenschild befindet sich seitlich am Gerät

2. Machen Sie die Pumpe stromlos und überprüfen Sie das Typenschild:

In diesem Beispiel geben die ersten beiden Ziffern das Produktionsjahr (16 für 2016) und die letzten beiden Ziffern die Produktionswoche (Woche 25) an.

3. Das Produkt muss ausgetauscht werden, wenn als Produktionsdatum die Ziffern 1649 bis 1735 angegeben sind (Produktionszeitraum von KW 49 (2016) bis KW 35 (2017)).

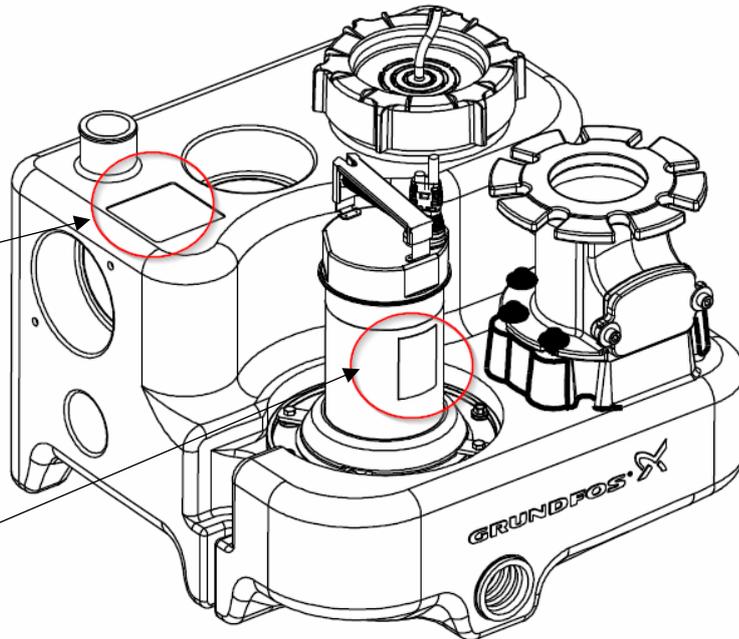
1. Vergewissern Sie sich, dass die MULTILIFT MSS wie auf dem Bild aussieht:

Das Typenschild der Hebeanlage vom Typ MULTILIFT MSS.

Hinweis: Es muss nicht die gesamte Anlage ausgetauscht werden.

Das Typenschild des Motors zeigt an, ob ein Austausch erforderlich ist.

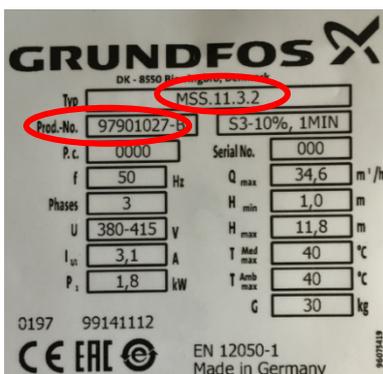
2. Machen Sie die Pumpe stromlos und überprüfen Sie das Typenschild der **Hebeanlage**:
Prüfen Sie das Typenschild der MULTILIFT MSS. Der Zusatz 11.3.2 weist auf potenziell betroffene Produkte hin.
Prüfen Sie, ob die Produktnummer mit den aufgeführten Nummern übereinstimmt.

Produktnummer:

97901027

97901029

97901061

97901063

98721203 98714824 (nur China)

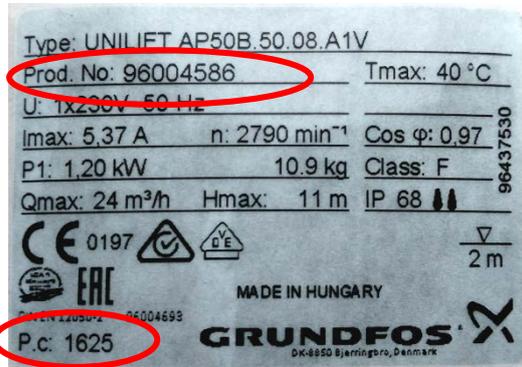
Prüfen Sie das Typenschild des **Motors**:

Achten Sie auf Produktnummer und Produktionscode (rot umrandet).

Produkt-Nr. der auszutauschenden Motoren:

97823655

98094196

98167954

98167955

Der umkreiste Code auf dem Typenschild unten gibt die Produktionszeit (Jahr/Woche) an. 16 für das Jahr 2016, 25 für die Kalenderwoche 25.

Der Motor muss ausgetauscht werden, wenn als Produktionsdatum die Ziffern 1227 bis 1735 angegeben sind (Produktionszeitraum von KW 27 (2012) bis KW 35 (2017)).
